## BAB IV

### HASIL DAN PEMBAHASAN

#### 4.2 Gambaran Umum Koridor Jalan Dr. Mohammad Hatta dan Ir. Soekarno

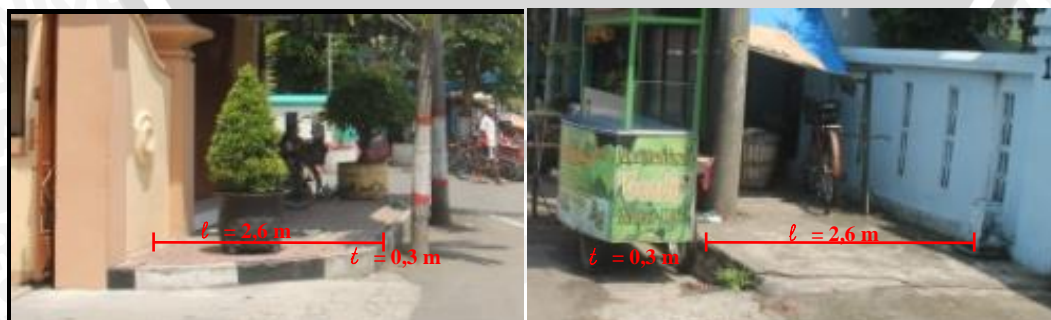
Pada segmen 1, jalur pejalan kaki di zona 1 (sisi selatan) dan zona 2 (sisi utara) memiliki lebar dan ketinggian jalur pejalan kaki yang sama, yaitu lebar  $\pm 2,6$  meter dan tinggi  $\pm 0,3$  m.

**Gambar 4. 7 Dimensi Jalur Pejalan Kaki pada Zona 1 dan Zona 2 di Segmen 1**

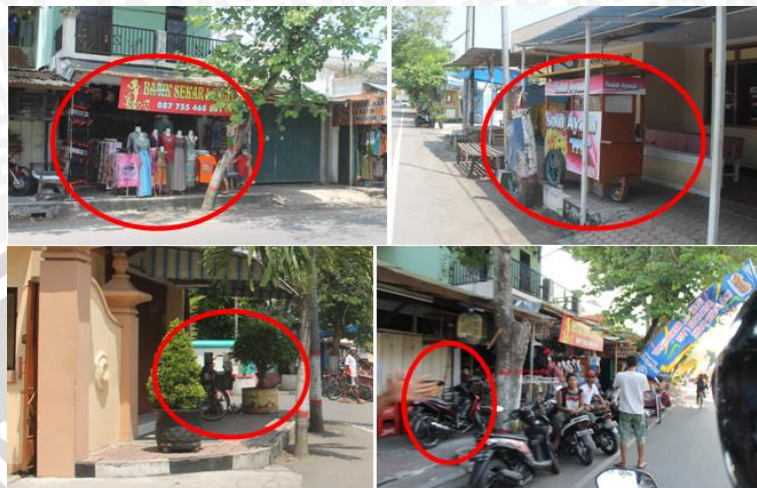
Sebagian besar jalur pejalan kaki digunakan sebagai lapak berjualan, PKL, dan lahan parkir, sehingga lebar efektif jalur pejalan kaki menjadi berkurang. Kondisi yang demikian menyebabkan pejalan kaki lebih memilih berjalan di badan jalan. Penataan perabot jalur pejalan kaki yang tidak rapi juga menjadi hambatan sirkulasi pejalan kaki.

**Gambar 4. 8 Hambatan Jalur Pejalan Kaki pada Segmen 1**

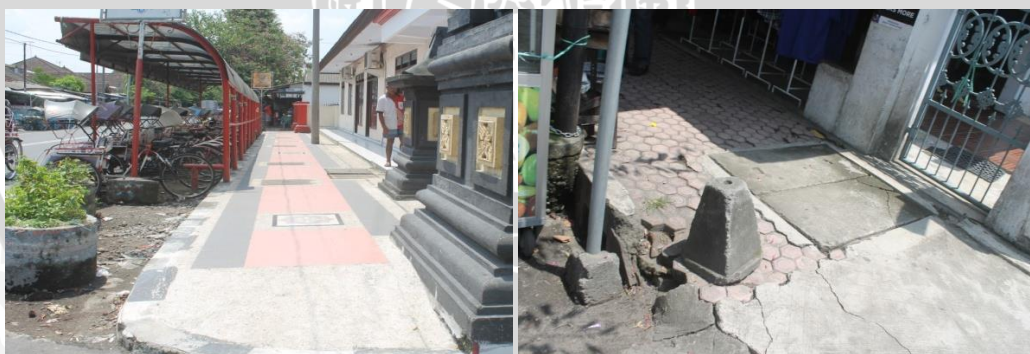
Perkerasan jalur pejalan kaki pada segmen 1 sebagian besar berupa paving, namun ada sebagian memiliki perkerasan berupa semen plester dan jalur pejalan kaki di depan PIPP memiliki perkerasan berupa keramik dan batu sikat. Sepanjang koridor Jalan Dr. Mohammad Hatta sudah dilengkapi jalur pejalan kaki, namun ditemukan perkerasan jalur pejalan kaki yang rusak dan berlubang.

**Gambar 4. 9 Kondisi Perkerasan Jalur Pejalan kaki pada Zona 1 dan Zona 2 di Segmen 1**

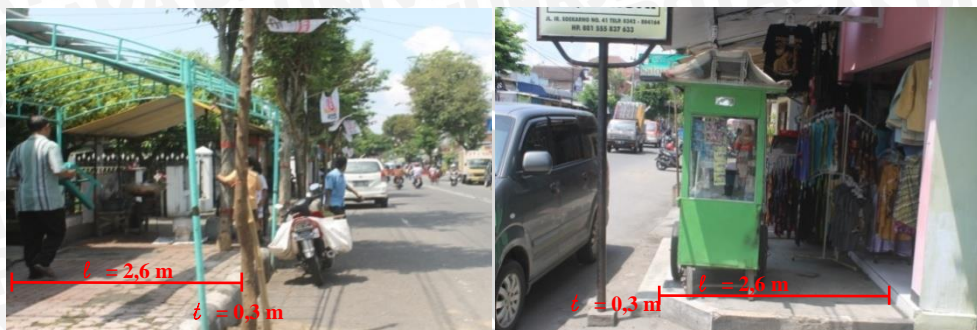
Jalur pejalan kaki pada segmen 2 untuk zona 1 dan zona 2 memiliki lebar  $\pm 2,6$  meter dan tinggi  $\pm 0,3$  m.

**Gambar 4. 11 Dimensi Jalur Pejalan Kaki pada Zona 1 dan Zona 2 di Segmen 2**

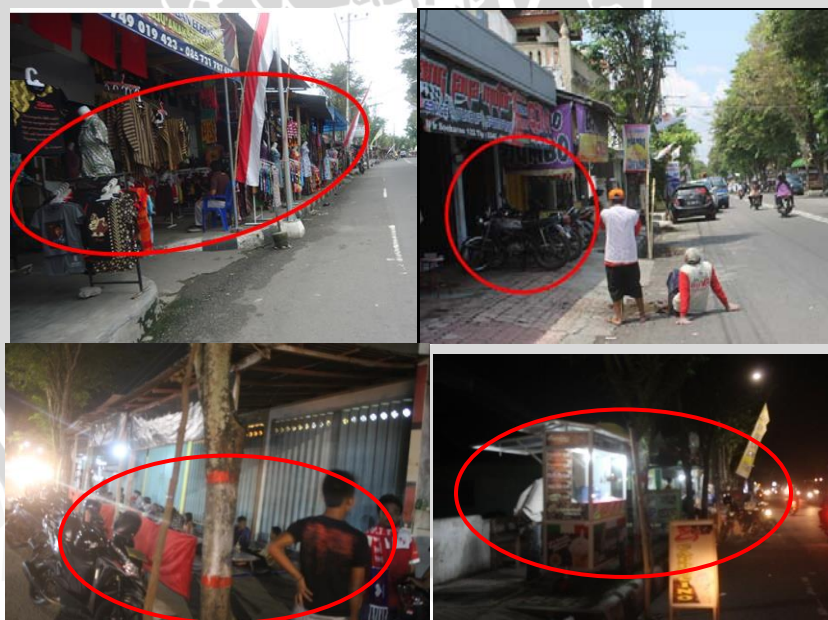
PKL, kios yang membuka lapak sampai menggunakan jalur pejalan kaki dan keberadaan lahan parkir di jalur pejalan kaki dengan mudah dapat ditemukan setiap hari pada segmen ini. Rumah makan yang ada di segmen 2 yaitu rumah makan Warung Que dan Wisata Jamur meletakkan meja dan kursi dilengkapi dengan payung peneduh untuk tempat makan pengunjungnya, sehingga pejalan kaki terpaksa harus turun ke jalan. Untuk malam hari ada beberapa PKL yang menjadikan jalur pejalan kaki sebagai tempat makan lesehan.

**Gambar 4. 12 Hambatan Jalur Pejalan Kaki pada Segmen 2**

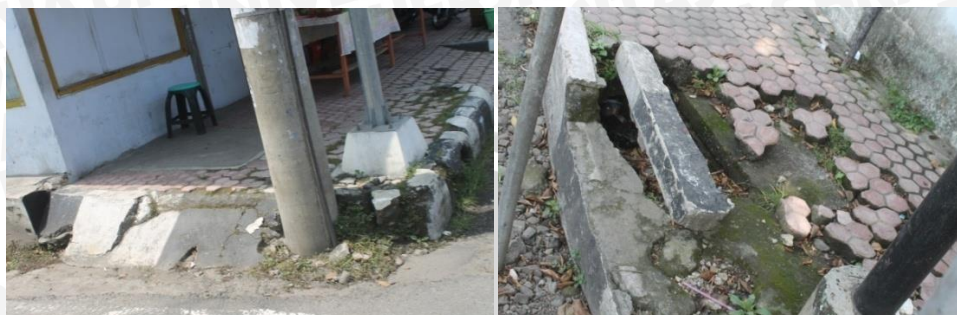
Perkerasan jalur pejalan kaki di segmen 2 berupa paving dengan bentuk paving *trihexagon*. Ditemukan beberapa titik jalur pejalan kaki dengan kondisi permukaan yang berlubang dan rusak.

**Gambar 4. 13 Kondisi Perkerasan Jalur Pejalan kaki pada Zona 1 dan Zona 2 di Segmen 2**  
Sumber : Survei Primer, 2014

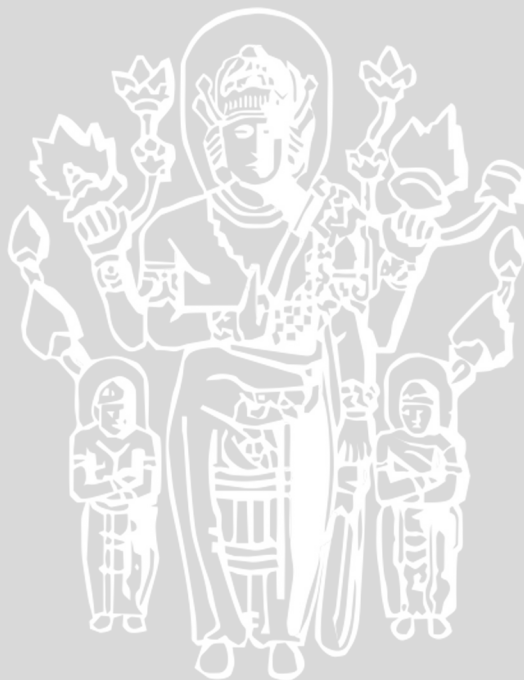
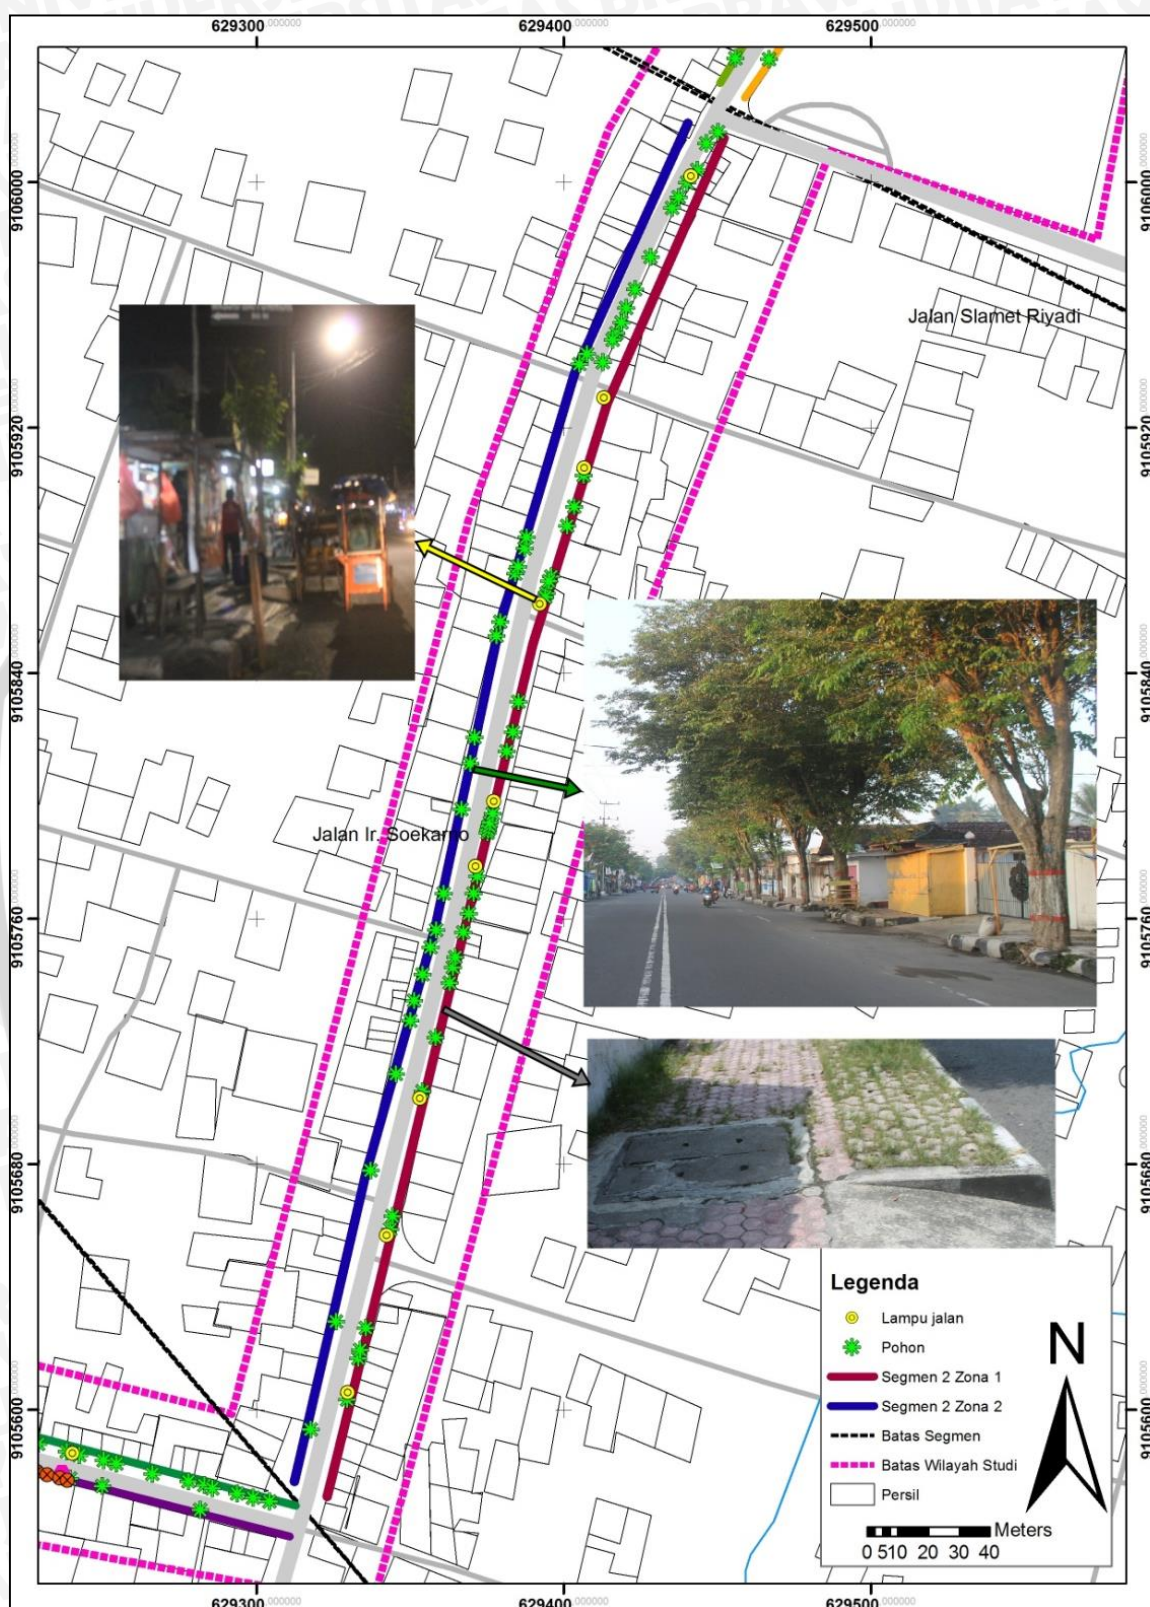
Jalur pejalan kaki tidak dilengkapi dengan fasilitas *diffable* dan keberadaan *ramp* tidak menyebar merata dan tingkat kemiringannya yang tidak landai. Tidak terdapat fasilitas penunjang jalur pejalan kaki berupa tempat duduk, telepon umum, lampu penerangan khusus pejalan kaki, dan tempat sampah. Tidak terdapat prasarana penyeberangan di lokasi studi. Persebaran pohon peneduh sudah merata namun jarak antar pohon belum tertata dengan baik. Titik-titik akses untuk pemeliharaan saluran drainase sudah menyebar merata dengan jarak  $\pm 4$  m.

Gambar 4. 14 Fasilitas Penunjang Jalur Pejalan Kaki Pada Segmen 2

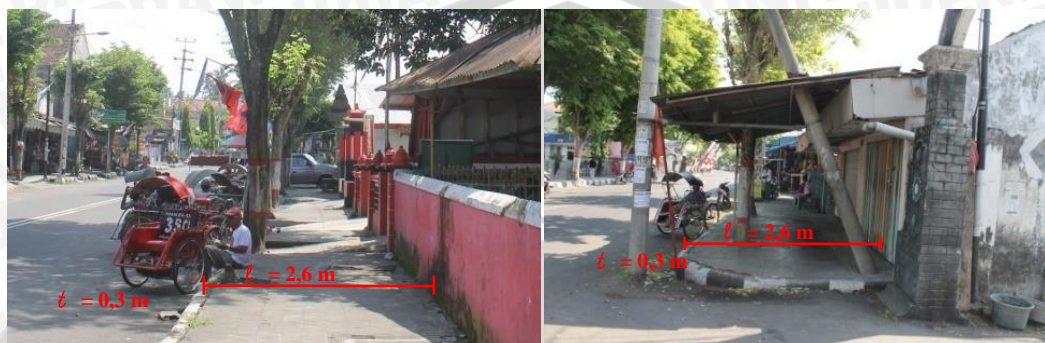
Untuk segmen 3 memiliki tinggi dan lebar jalur pejalan kaki yang sama dengan segmen 1 dan 2, yaitu memiliki lebar  $\pm 2,6$  meter dan tinggi  $\pm 0,3$  m. Tidak terdapat jalur pejalan kaki di samping gerbang masuk Makam Bung Karno, sehingga keberadaan jalur pejalan kaki tidak seluruhnya tersedia di sepanjang segmen 3.

**Gambar 4. 15 Dimensi Jalur Pejalan Kaki pada Zona 1 da Zona 2 di Segmen 3**

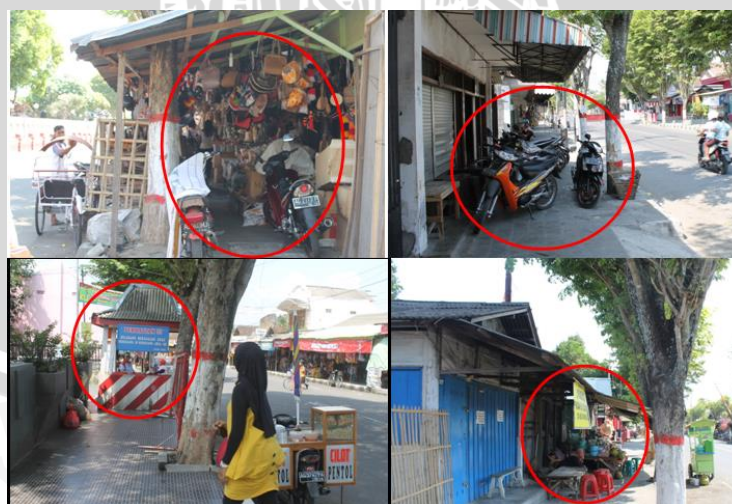
Zona 6 (sisi barat) pada segmen 3 mayoritas jalur pejalan kaki digunakan sebagai lapak berjualan kios souvenir dan oleh khas Blitar, lapak berjualan rumah makan, PKL dan lahan parkir. Kondisi yang demikian menyebabkan lebar efektif jalur pejalan kaki berkurang. Berbeda dengan zona 5 (sisi timur) jalur pejalan kaki tidak terhalang oleh kios dan lahan parkir, namun ditemukan PKL yang berjualan di bahu jalan namun menyediakan kursi untuk pembeli yang diletakkan di jalur pejalan kaki. Dan terdapat pos penjaga yaang terletak diujung zona 5 bagian utara dan selatan.

**Gambar 4. 16 Hambatan Jalur Pejalan Kaki pada Segmen 3**

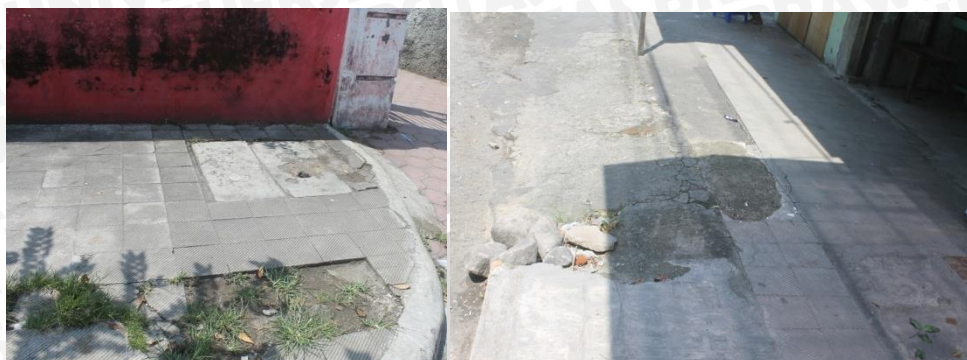
Perkerasan jalur pejalan kaki di Segmen 3 memiliki perkerasan yang berbeda-beda. Untuk zona 5 bagian selatan memiliki perkerasan berupa keramik dan bagian utara memiliki perkerasan paving. Untuk zona 6 perkerasan jalur pejalan kaki

berupa ubin. Ditemukan beberapa titik jalur pejalan kaki yang berlubang dan rusak sehingga berbahaya untuk pejalan kaki.

**Gambar 4. 17 Kondisi Perkerasan Jalur Pejalan kaki pada Zona 1 dan Zona 2 di Segmen 3**

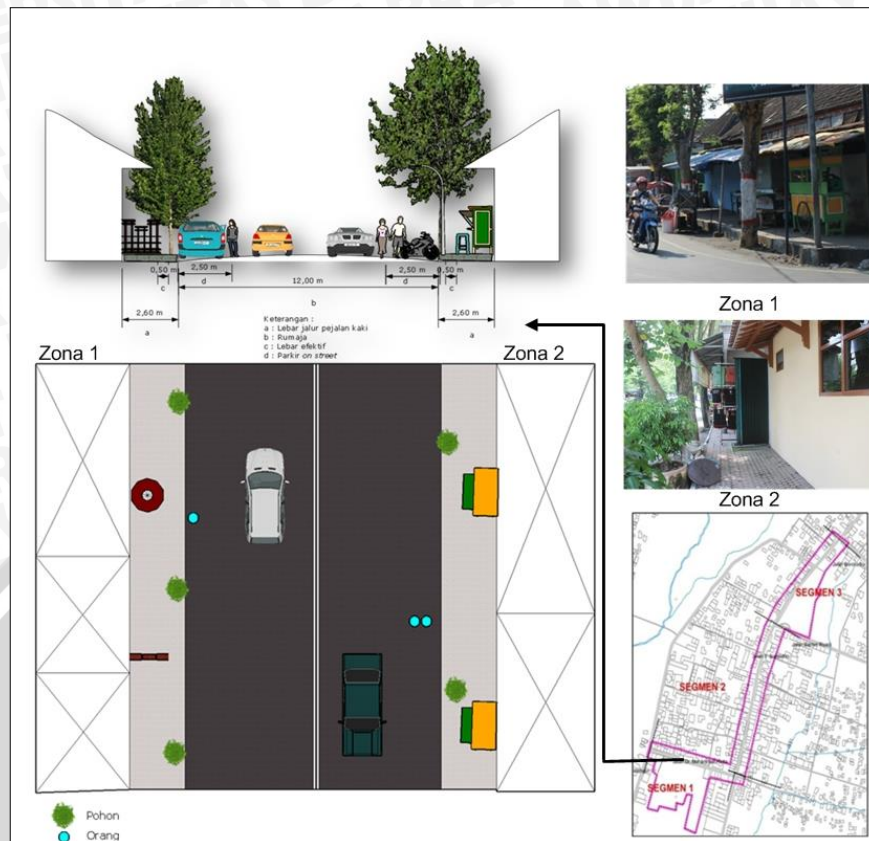
**Gambar 4. 27 Penampang Jalur Pejalan Kaki Segmen 1**

Gambar penampang segmen 1 menunjukkan kondisi eksisting jalur pejalan kaki pada segmen 1 memiliki lebar jalur pejalan kaki sebesar 2,6 meter namun karena keberadaan hambatan berupa PKL, lapak berjualan kios dan lahan parkir lebar efektif menjadi 0,5 m, sehingga pada kondisi demikian pejalan kaki terpaksa berjalan di bahu jalan.

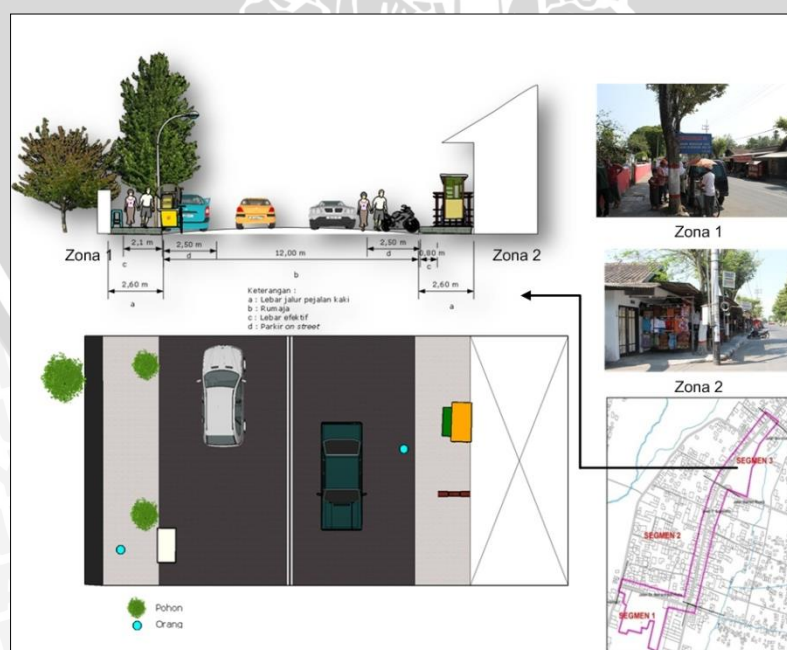
Gambar 4. 30 Penampang Jalur Pejalan Kaki Segmen 3

Gambar penampang segmen 3 menunjukkan kondisi eksisting jalur pejalan kaki pada segmen 3 memiliki lebar jalur pejalan kaki sebesar 2,6 meter. Hambatan yang ditemukan untuk zona 1 hanya berupa tempat duduk yang disediakan PKL untuk pembeli sehingga lebar efektif berkurang menjadi 2,1 meter. Pejalan kaki untuk zona 1 berjalan kaki pada jalur pejalan kaki yang telah disediakan karena lebar efektif masih dirasa nyaman untuk pejalan kaki. Sedangkan untuk zona 2 pejalan kaki lebih memilih berjalan di bahu jalan karena lebar efektif yang berkurang menjadi 0,8 meter. Hambatan pada zona 2 berupa PKL, lahan parkir dan lapak berjualan kios.

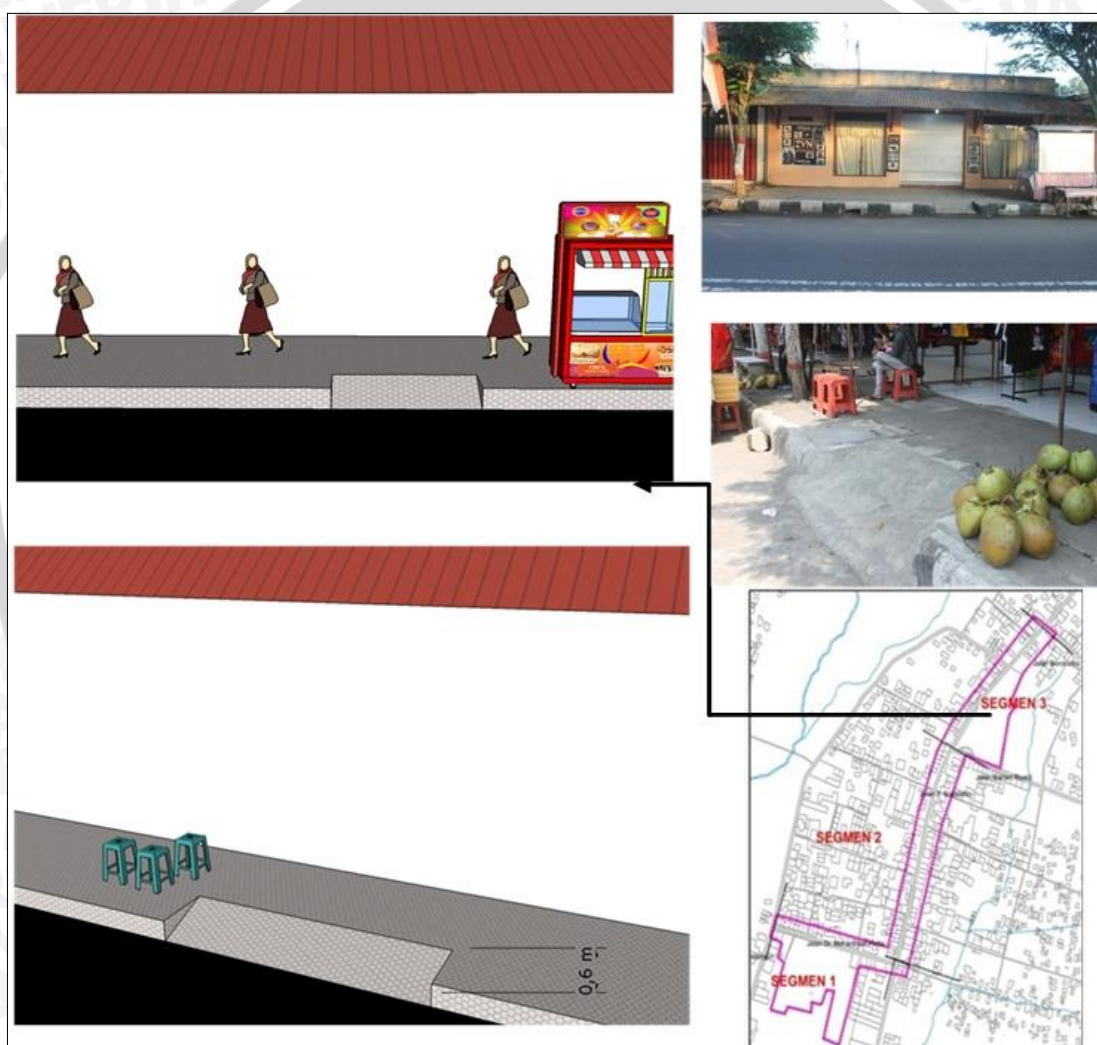
**Gambar 4. 31 Jalur Pejalan Kaki Segmen 3**

Gambar penampang segmen 3 tampak samping menunjukkan kondisi eksisting jalur pejalan yang tidak dilegkapi dengan *ramp*.

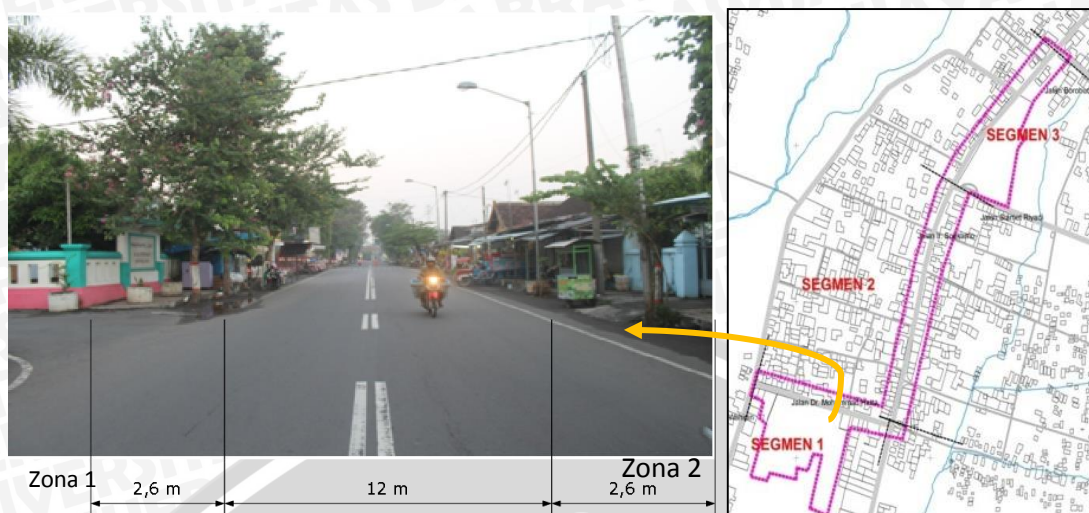
**Gambar 4. 37 Foto Potongan Segmen 1 Sebelum Desain**

Untuk kriteria kemudahan pada gambar sebelum desain, jalur pejalan kaki terhalangi oleh perabot jalan berupa pot dan keberadaan PKL, dari foto setelah desain terlihat jalur pejalan kaki tidak terhalangi oleh apapun. Jalur dibuat menerus dengan penambahan *ramp* dan penambahan penyeberangan jenis *zebra cross* dengan pelikan. Penambahan marka untuk kemudahan pejalan kaki dengan kebutuhan khusus. Untuk kriteria kenyamanan *ramp* dibuat dengan tingkat kelandaian yang tidak melebihi 10%. Perkerasan jalur pejalan kaki didesain berpola dengan material batu sikat dengan paduan warna yang memiliki estetika yang baik ditampilkan dalam desain untuk memperbaiki kriteria keindahan.

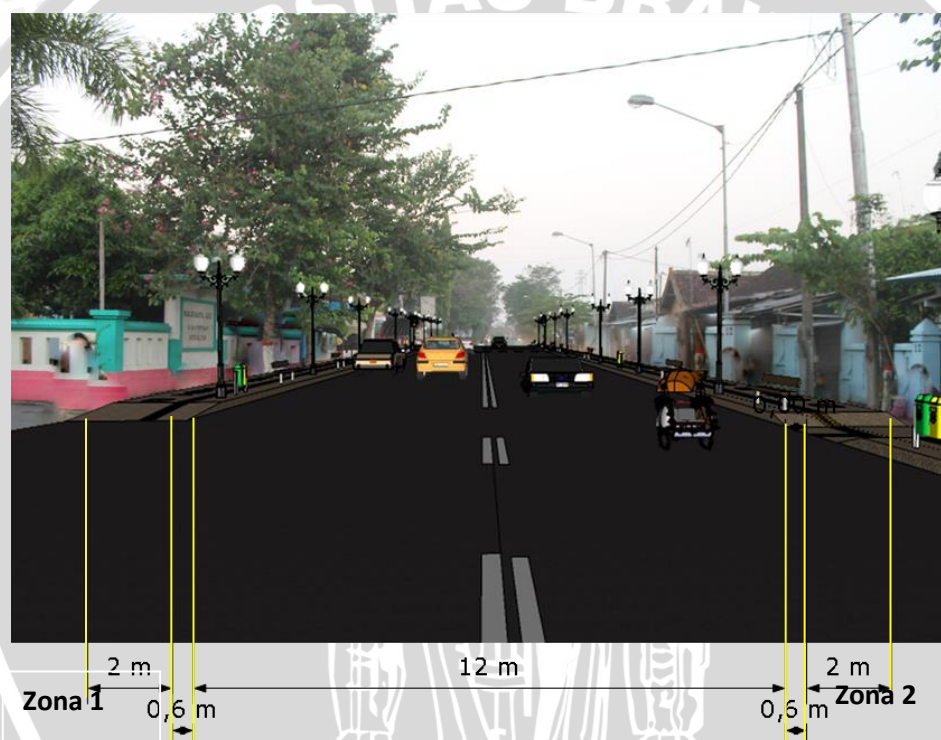
**Gambar 4. 38 Foto Potongan Segmen 1 Setelah Desain**

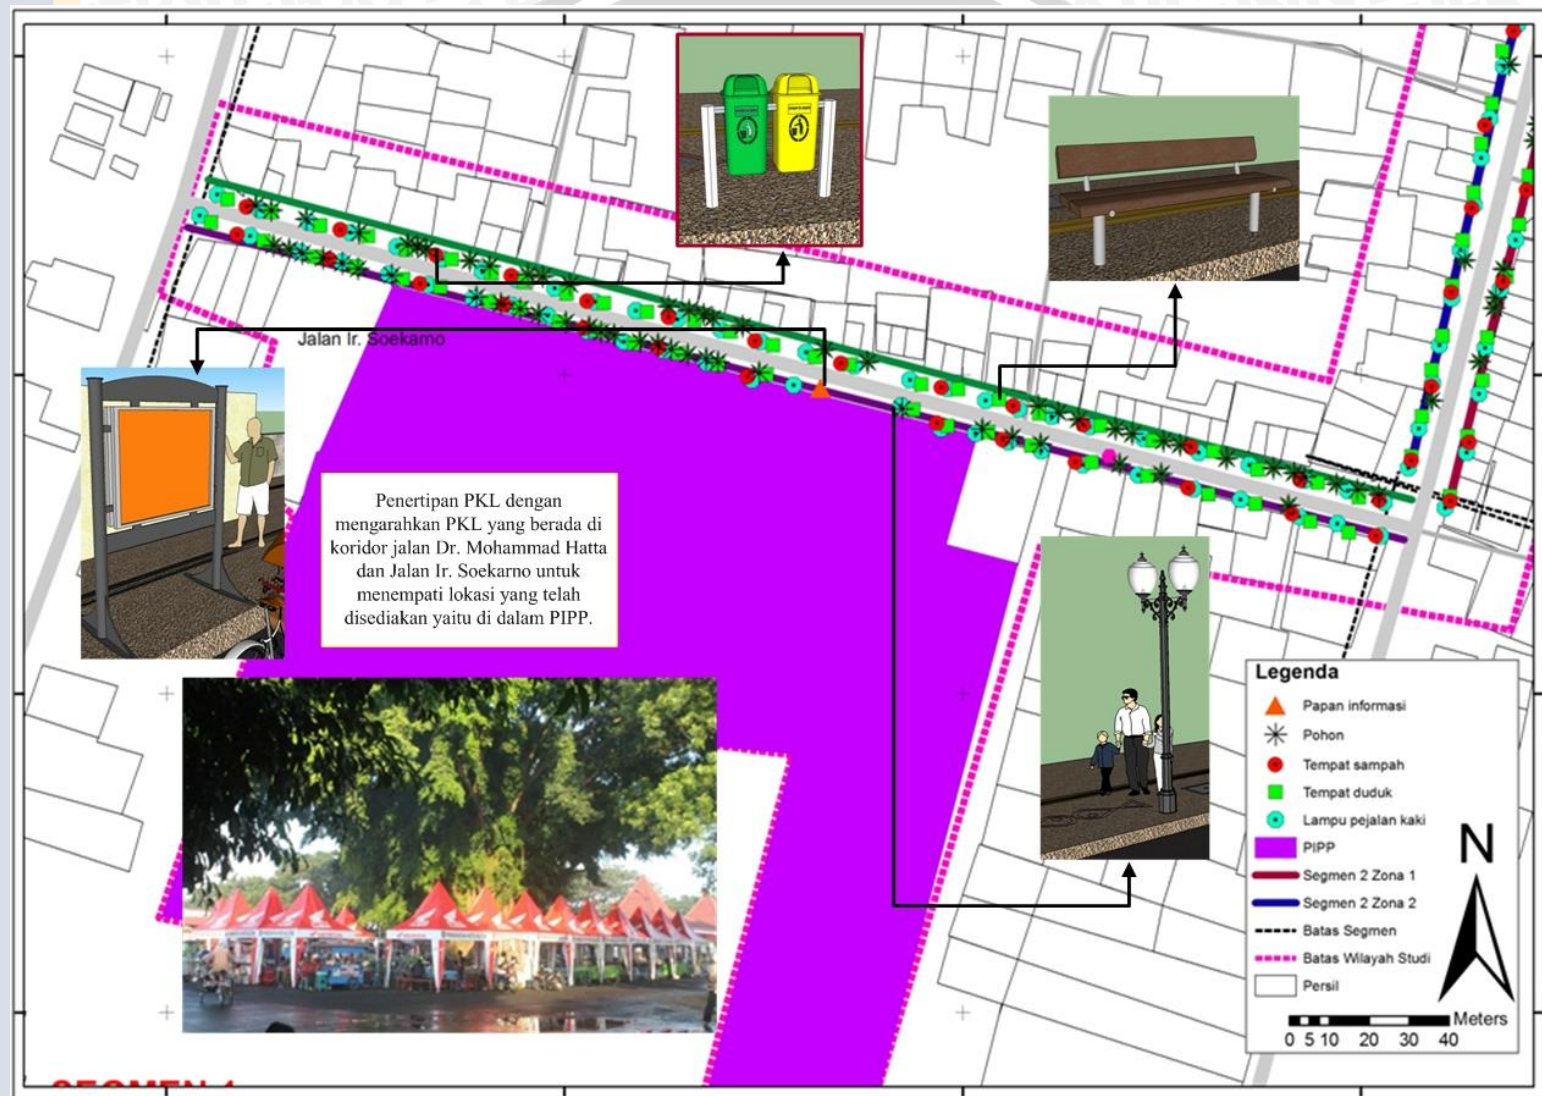
Gambar 4. 41 Penataan Jalur Pejalan Kaki Segmen 1

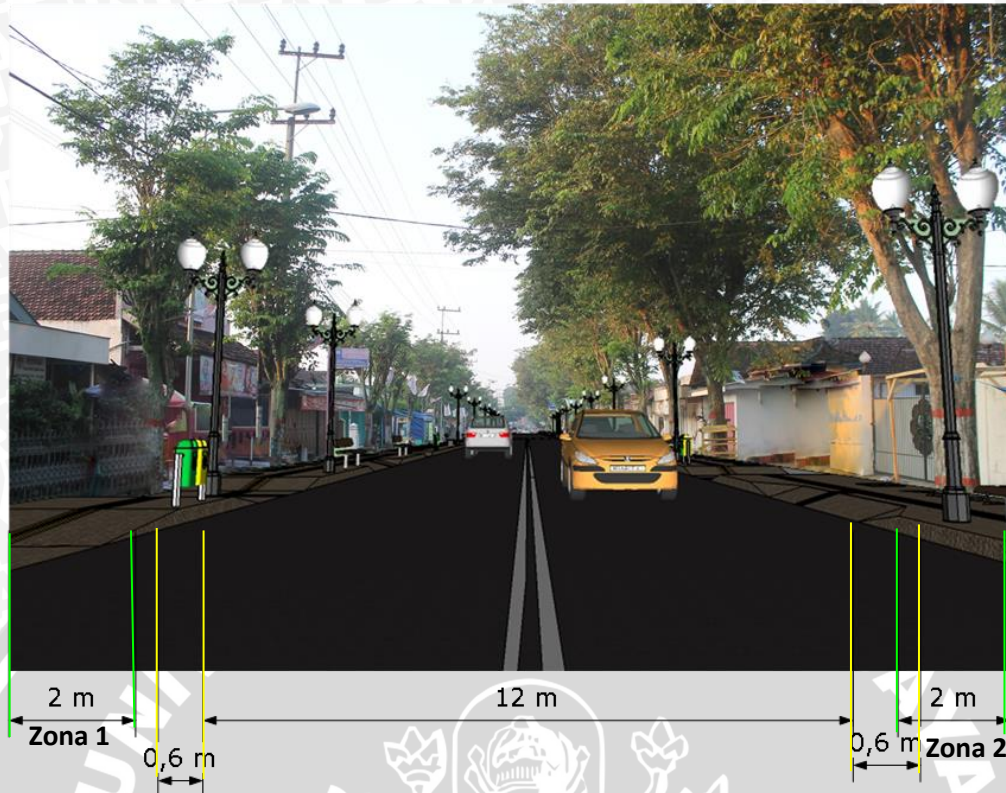
**Gambar 4. 43 Foto Potongan Segmen 2 Setelah Desain**

Foto segmen 2 setelah desain menunjukkan perubahan untuk kriteria kemudahan yaitu jalur pejalan kaki tidak terhalangi oleh apapun. Jalur dibuat menerus dengan penambahan *ramp* dan penambahan penyeberangan jenis *zebra cross* dengan pelikan. Penambahan marka untuk kemudahan pejalan kaki dengan kebutuhan khusus. Untuk kriteria kenyamanan *ramp* dibuat dengan tingkat kelandaian yang tidak melebihi 10%. Perkerasan jalur pejalan kaki didesain berpola dengan material batu sikat dengan paduan warna yang memiliki estetika yang baik ditampilkan dalam desain untuk memperbaiki kriteria keindahan.

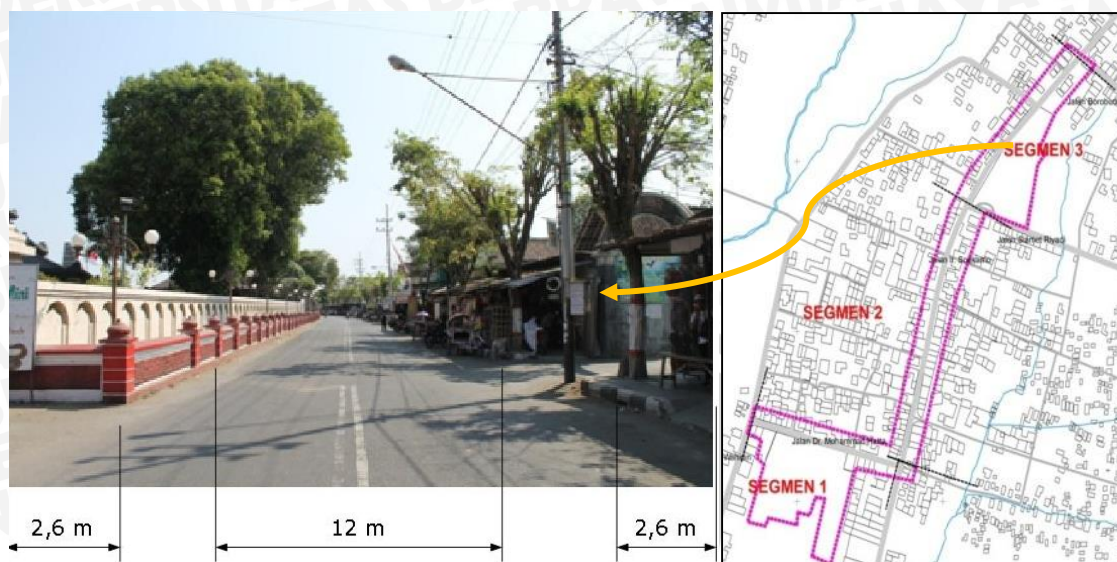
**Gambar 4. 47 Foto Potongan Segmen 3 Sebelum Desain**

Arahan untuk segmen 3 dengan penambahan pohon peneduh pada titik-titik interaksi dan pemilihan jenis pohon yang bermassa lebat.

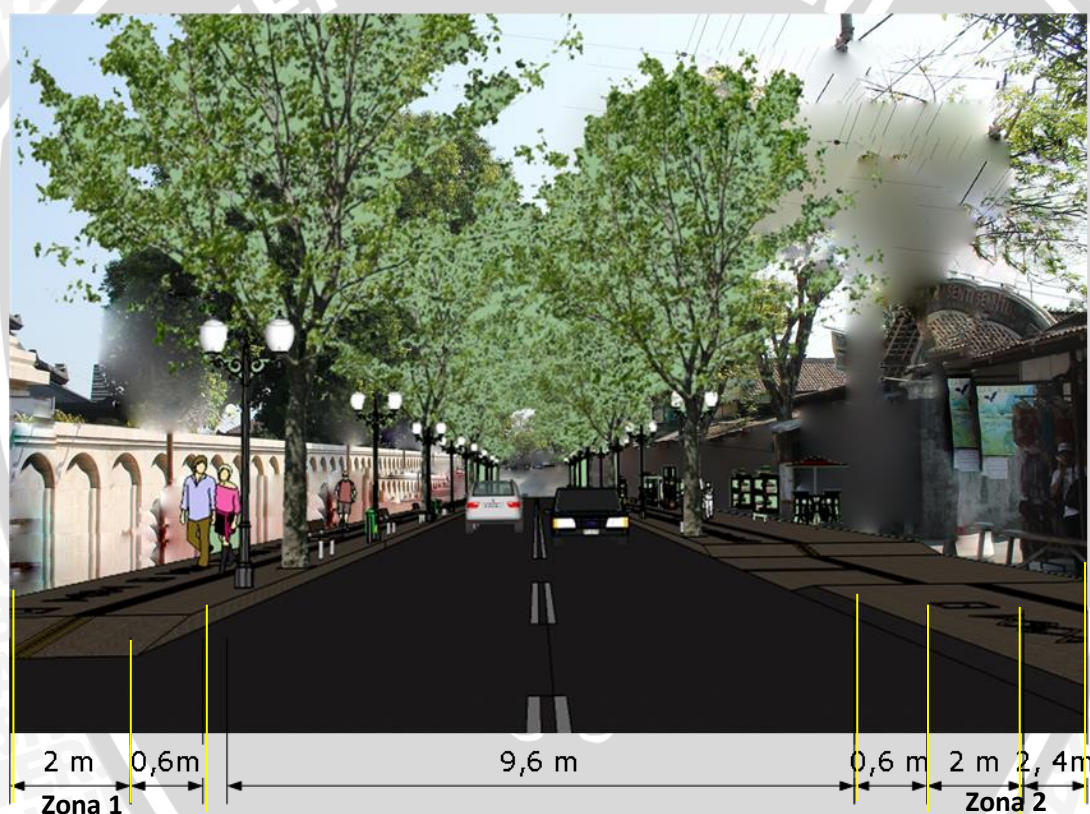
**Gambar 4. 48 Foto Potongan Segmen 3 Setelah Desain**

Foto segmen 3 setelah desain menunjukkan perubahan untuk kriteria kemudahan yaitu nampak perbedaan dengan foto eksisting dimana terdapat penambahan jalur pejalan kaki pada zona yang sebelumnya merupakan pagar dan jalur pejalan kaki sudah dilengkapi dengan fasilitas penunjang sesuai dengan persepsi wisatawan yaitu pengadaan tempat duduk, tempat sampah dan lampu penerangan. Jalur dibuat menerus dengan penambahan *ramp* dan penambahan penyeberangan jenis *zebra cross* dengan pelikan. Penambahan marka untuk kemudahan pejalan kaki dengan kebutuhan khusus.

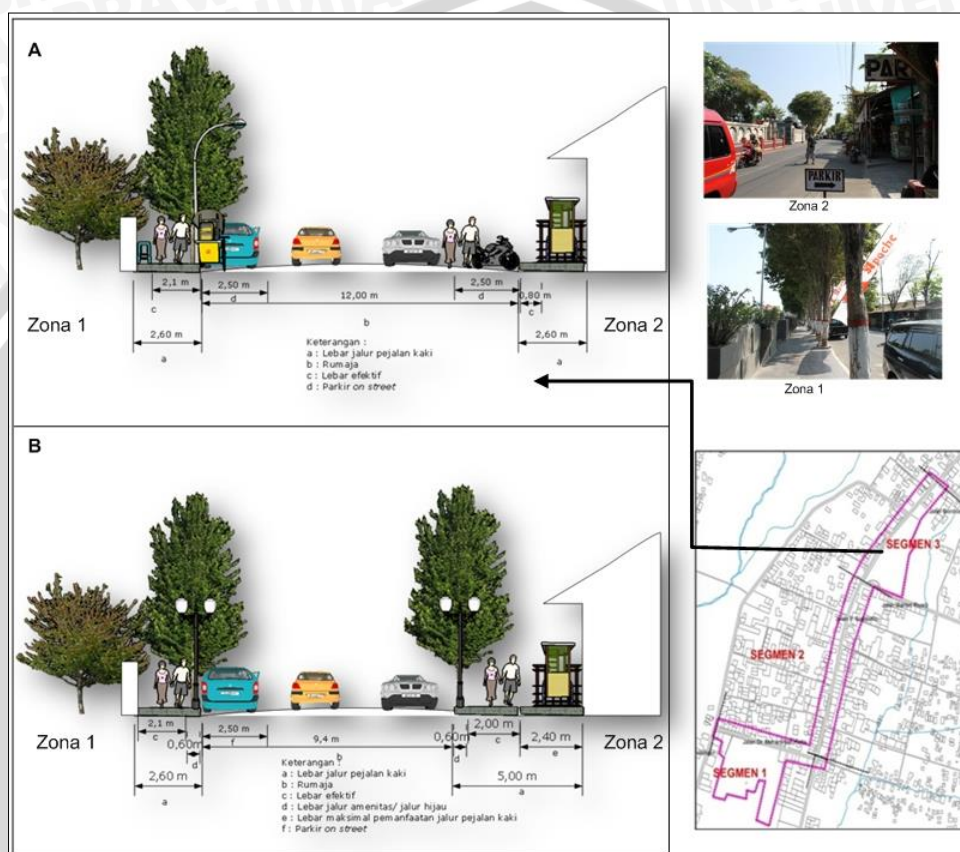
**Gambar 4. 49 Penampang Jalur Pejalan Kaki Pada Segmen 3**
